การลดของเสียในผลิตภัณฑ์ซาลาเปาสินค้า A

Lose Reduction in Steamed Stuff Bun Product A

สถานประกอบการ : บริษัท ซีพีแรม จำกัด (ลาดหลุมแก้ว)

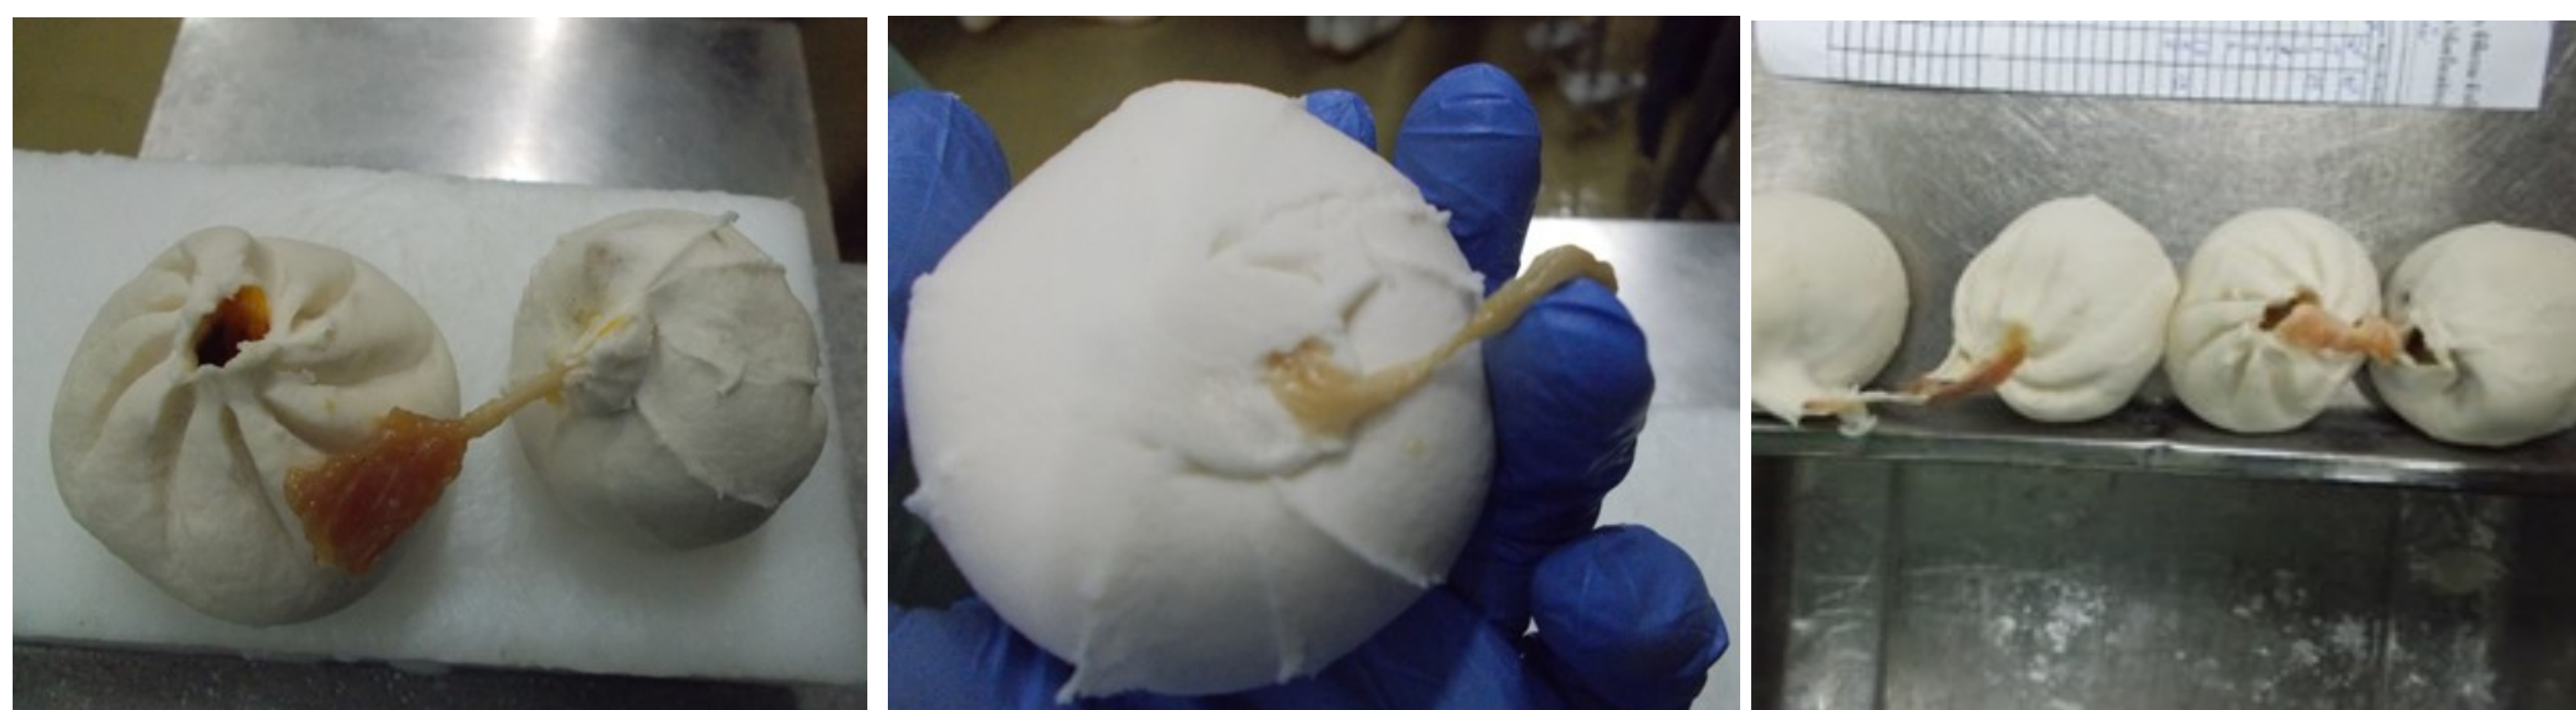
ภาพที่ 3

จากการลงสำรวจสายการผลิตโดยใช้หลักการ 5 จริง พบว่าปัญหานี้เป็นรูเกิดขึ้นในขั้นตอนการขึ้นรูป โดยของเสียที่พบส่วนใหญ่จะมีลักษณะหน้าเป็นรู สามารถมองเห็นได้ภายใน หรือมีวัตถุดิบบางชนิดในไส้ติดค้างอยู่ระหว่างจับทำให้การตัดจีบของ Shutter เพื่อแบ่งลูกซาลาเปาออกจากกันไม่สามารถทำได้ และเมื่อพนักงานดึงวัตถุดิบดังกล่าวออกจะทำให้เกิดรูขนาดใหญ่ขึ้น ดังภาพที่ 3

2) จากการศึกษพบว่าเครื่องประกอบเครื่องบดลดขนาดแบบใหม่ คือ 2 ใบมีด ร่วมกับเพลท 2 แผ่น คือ เพลท 1 ขนาด 25 มิลลิเมตร และเพลท 2 ขนาด 13 มิลลิเมตร สามารถลดขนาดชิ้นหมูหลังบดใกล้เคียงกับการประกอบเครื่องแบบเดิม และมีผลทำให้จำนวนเส้นฟังกัดลดลง

3) จากการประกอบเครื่องบดลดขนาดแบบใหม่ในกระบวนการผลิตมีผลทำให้ลดของเสียซาลาเปาสินค้า A หน้าเป็นรูลงจากเดิม 3.80% เหลือเพียง 0.35% และสามารถลดยอดของเสียโดยรวมในผลิตภัณฑ์ซาลาเปาสินค้า A จาก 0.48% เหลือเพียง 0.37% (ยอดของเสียโดยรวมเฉลี่ยเดือน กรกฎาคม พ.ศ. 2557) โดยสามารถลดการสูญเสียได้เป็นจำนวนเงิน 365,976 บาท/เดือน หรือ 4,391,712 บาท/ปี

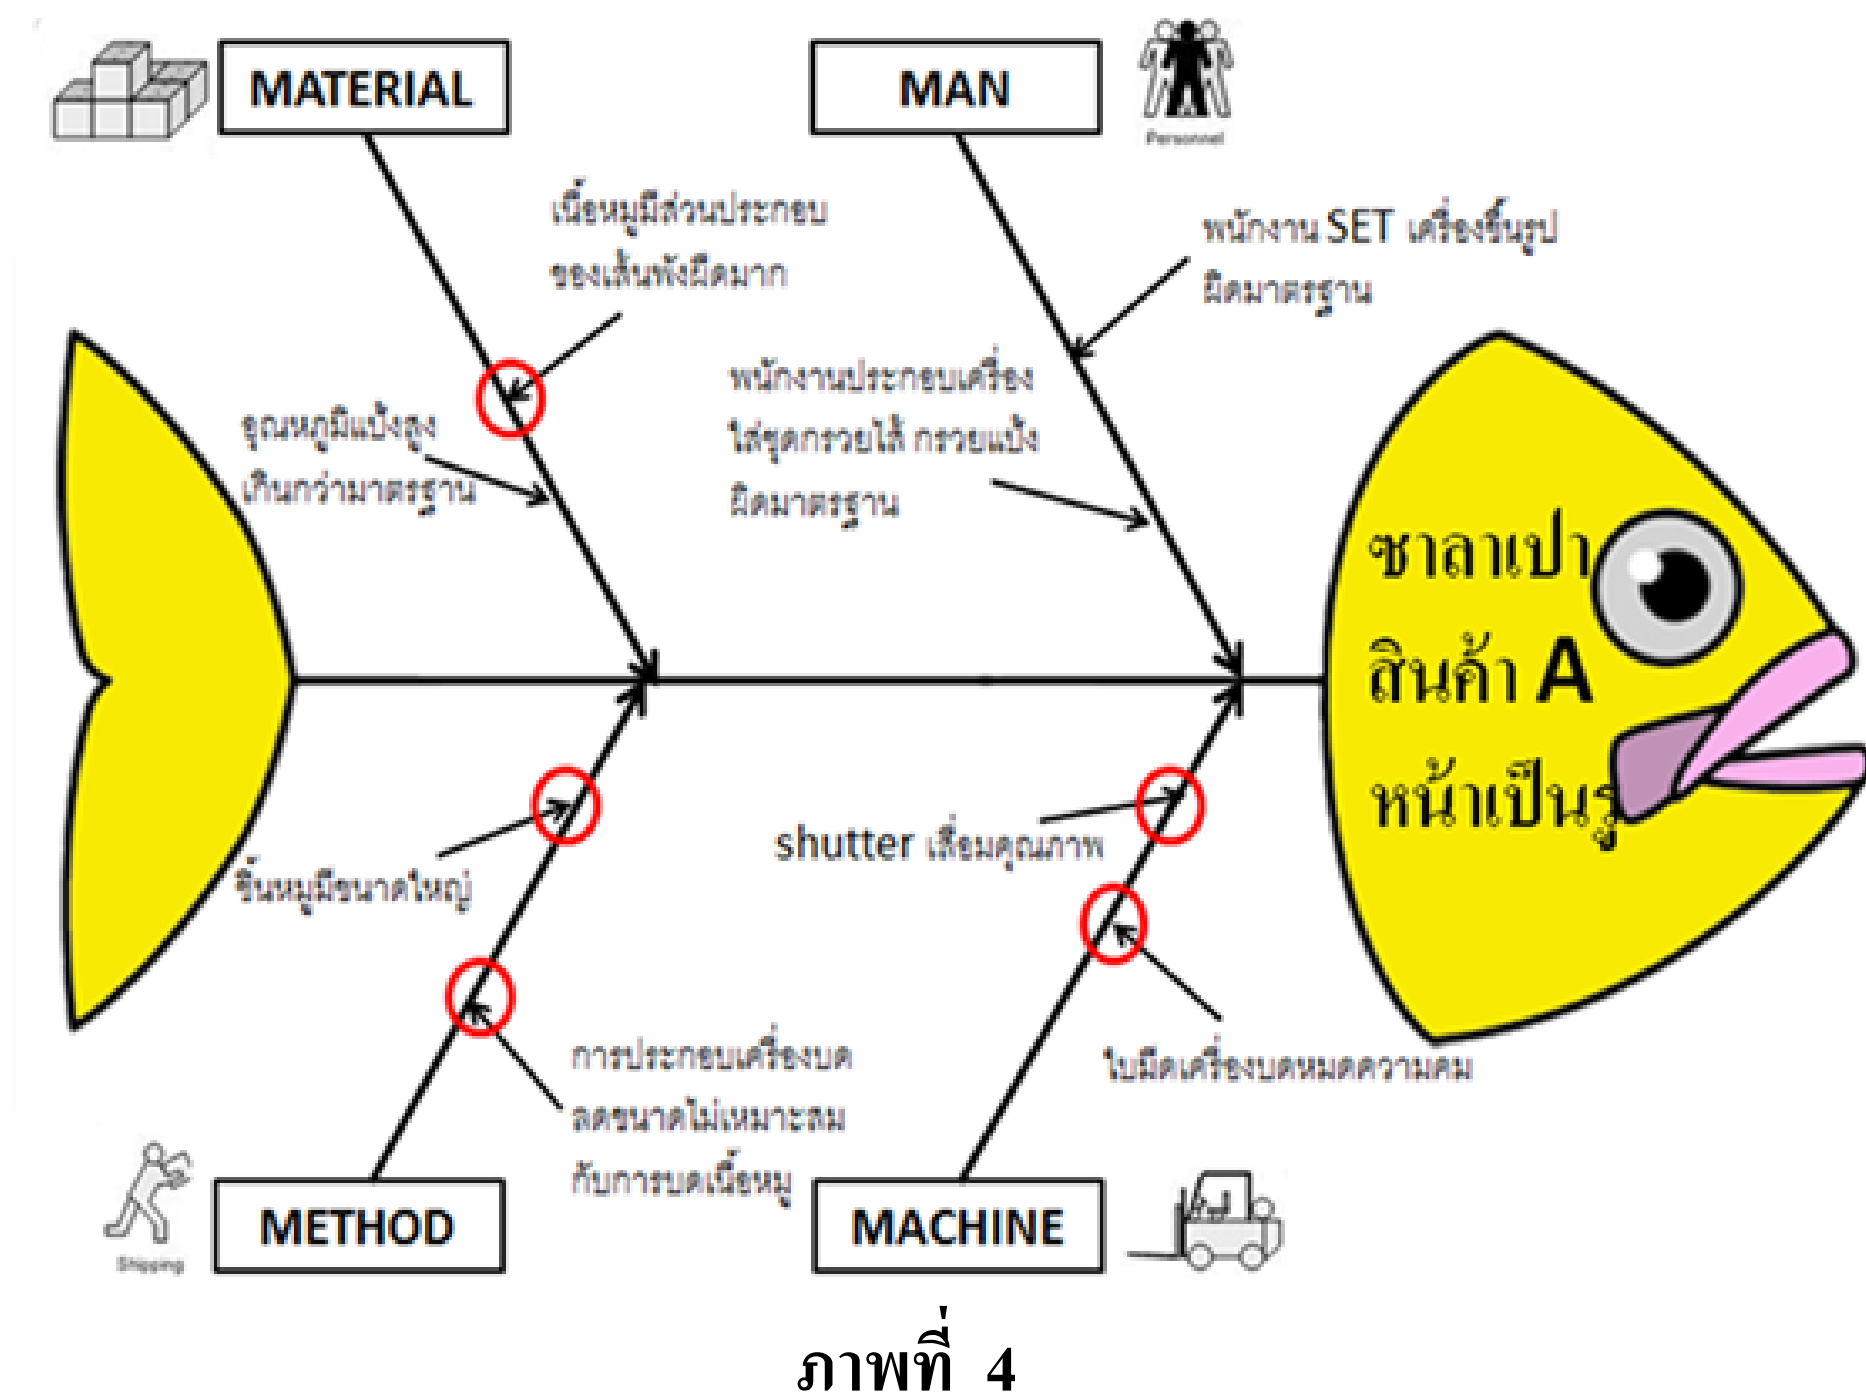
ภาพที่ 4

เมื่อวิเคราะห์สาเหตุการเกิดปัญหานี้เป็นรูด้วยแผนภาพกังปลา สามารถแบ่งสาเหตุออกเป็น 4 ด้านหลัก ดังภาพที่ 4

1) จากการศึกษาระยะการวิเคราะห์ปัญหาซาลาเปาสินค้า A หน้าเป็นรู พบว่าปัญหานี้เป็นรูน่าจะมีสาเหตุมาจาก 1. Shutter สำหรับการตัดจีบเสื่อมคุณภาพ 2. เนื้อหมูนุ่มเกินไป ทำให้ Shutter ตัดจีบเจอชิ้นหมู 3. ใบมีดของเครื่องบดลดขนาดขึ้นหมูกัดการเสื่อมคุณภาพหมดความคม 4. เนื้อหมูมีขนาดประกอบของฟังกัดมาก 5. การประกอบเครื่องบดลดขนาดไม่เหมาะสมกับการบดวัตถุดิบ และจากการศึกษาพบว่าสาเหตุที่ทำให้เกิดปัญหานี้เป็นรูเกิดจาก 2 สาเหตุ คือ เนื้อหมูมีส่วนประกอบของฟังกัดมากและการประกอบเครื่องบดลดขนาดไม่เหมาะสมกับการบดวัตถุดิบ
