การลดของเสียในผลิตภัณฑ์ซาลาเปาสินค้า A

Lose Reduction in Steamed Stuff Bun Product A

สถานประกอบการ : บริษัท ซีพีแรม จำกัด (ลาดหลุมแก้ว)

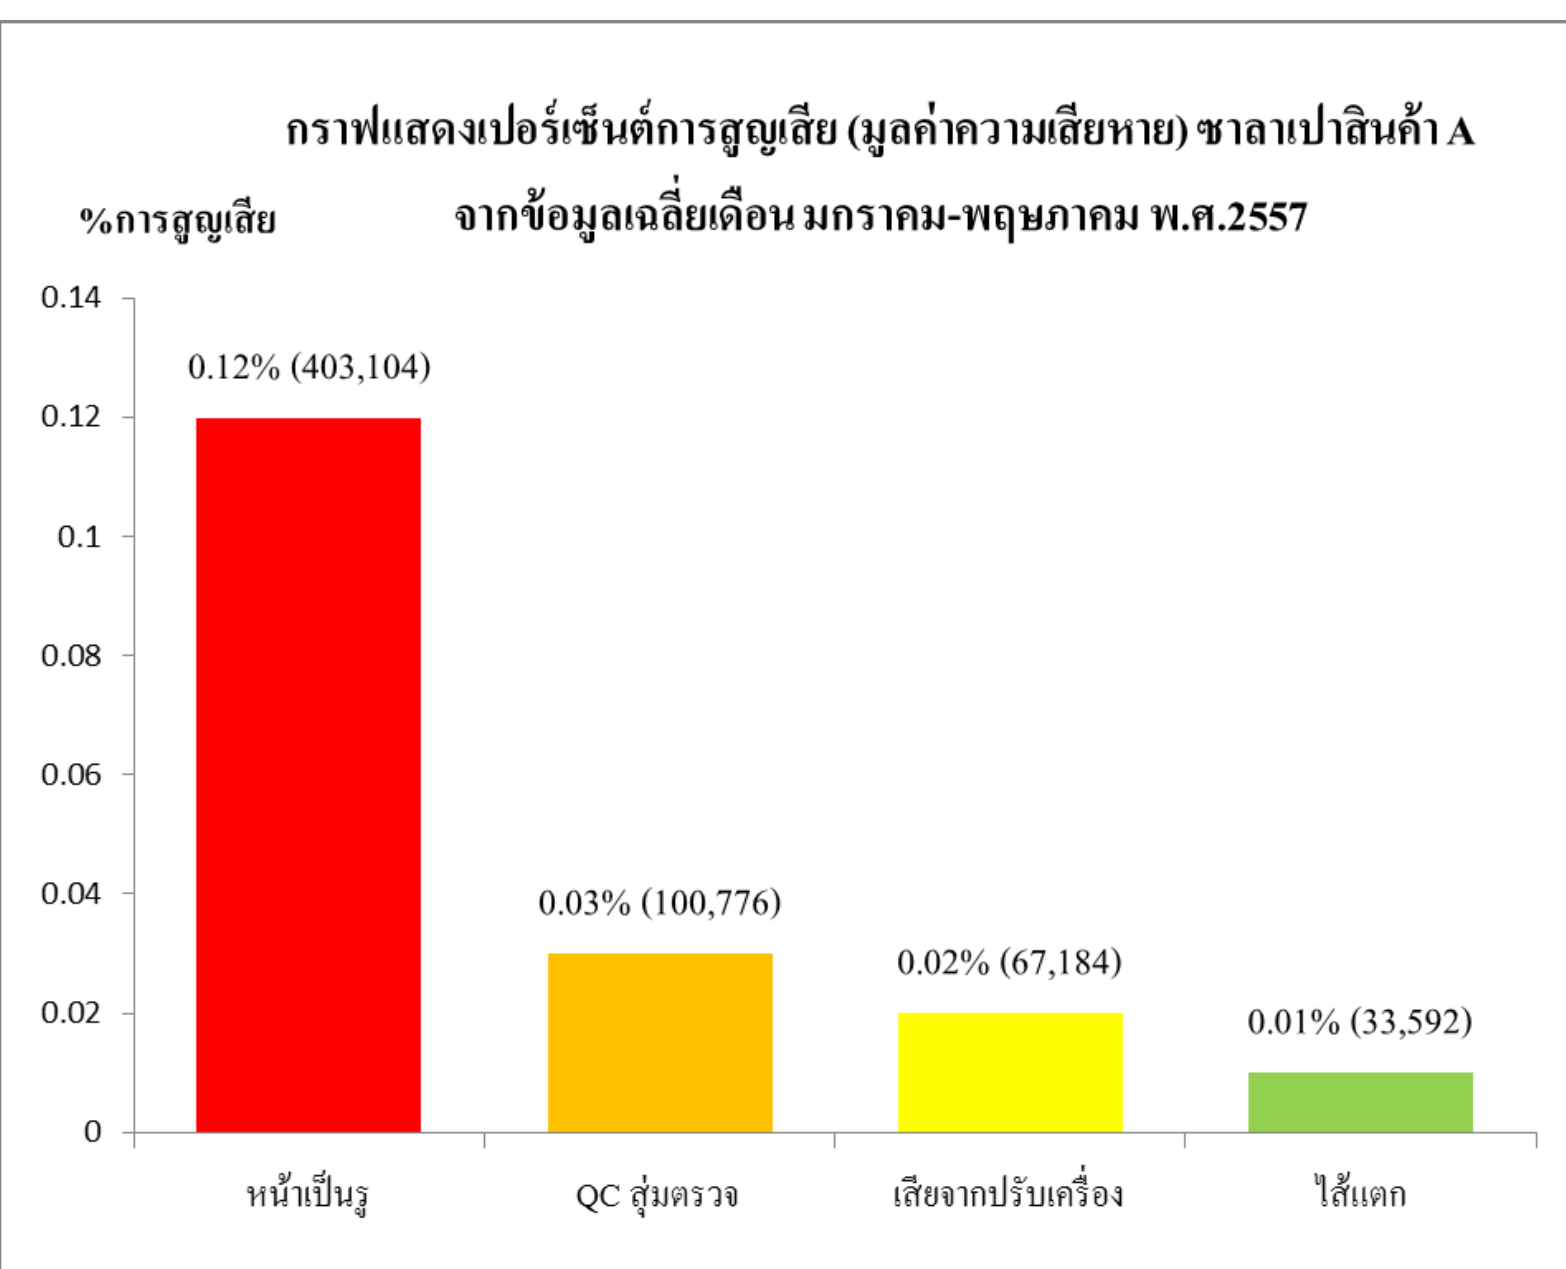
ภาพที่ 1

บริษัท ซีพีแรม จำกัด (ลาดหลุมแก้ว) มีการผลิตสินค้าอาหารพร้อมรับประทานแช่เย็นและแช่เยือกแข็ง โดยโรงงานที่ 2 มีหน้าที่ผลิตสินค้าประเภทต้มยำ ได้แก่ ขนมจีบ ซาลาเปา เบอร์เกอร์และสินค้าพิเศษ จากการเก็บรวบรวมข้อมูลการเกิดของเสียระหว่างกระบวนการผลิตในช่วงระยะเวลาเดือนมกราคมถึงพฤษภาคม พ.ศ. 2557 พบว่าผลิตภัณฑ์ซาลาเปาสินค้า A มีการเกิดของเสียมากที่สุด มีสาเหตุมาจาก 1) หน้าเป็นรู 0.12% 2) QC สุ่มตรวจ 0.03% 3) ปรับเครื่อง 0.02% และ 4) ไล่แตก 0.01% ดังภาพที่ 1 เมื่อพิจารณาจากแผนภูมิพาเรโตพบว่าสาเหตุที่ควรแก้ไขก่อน คือ ซาลาเปาหน้าเป็นรู ดังนั้นการวิจัยจึงเลือกปัญหาซาลาเปาสินค้า A หน้าเป็นรูมาทำการวิเคราะห์สาเหตุและดำเนินการแก้ไขปรับปรุง ดังภาพที่ 2

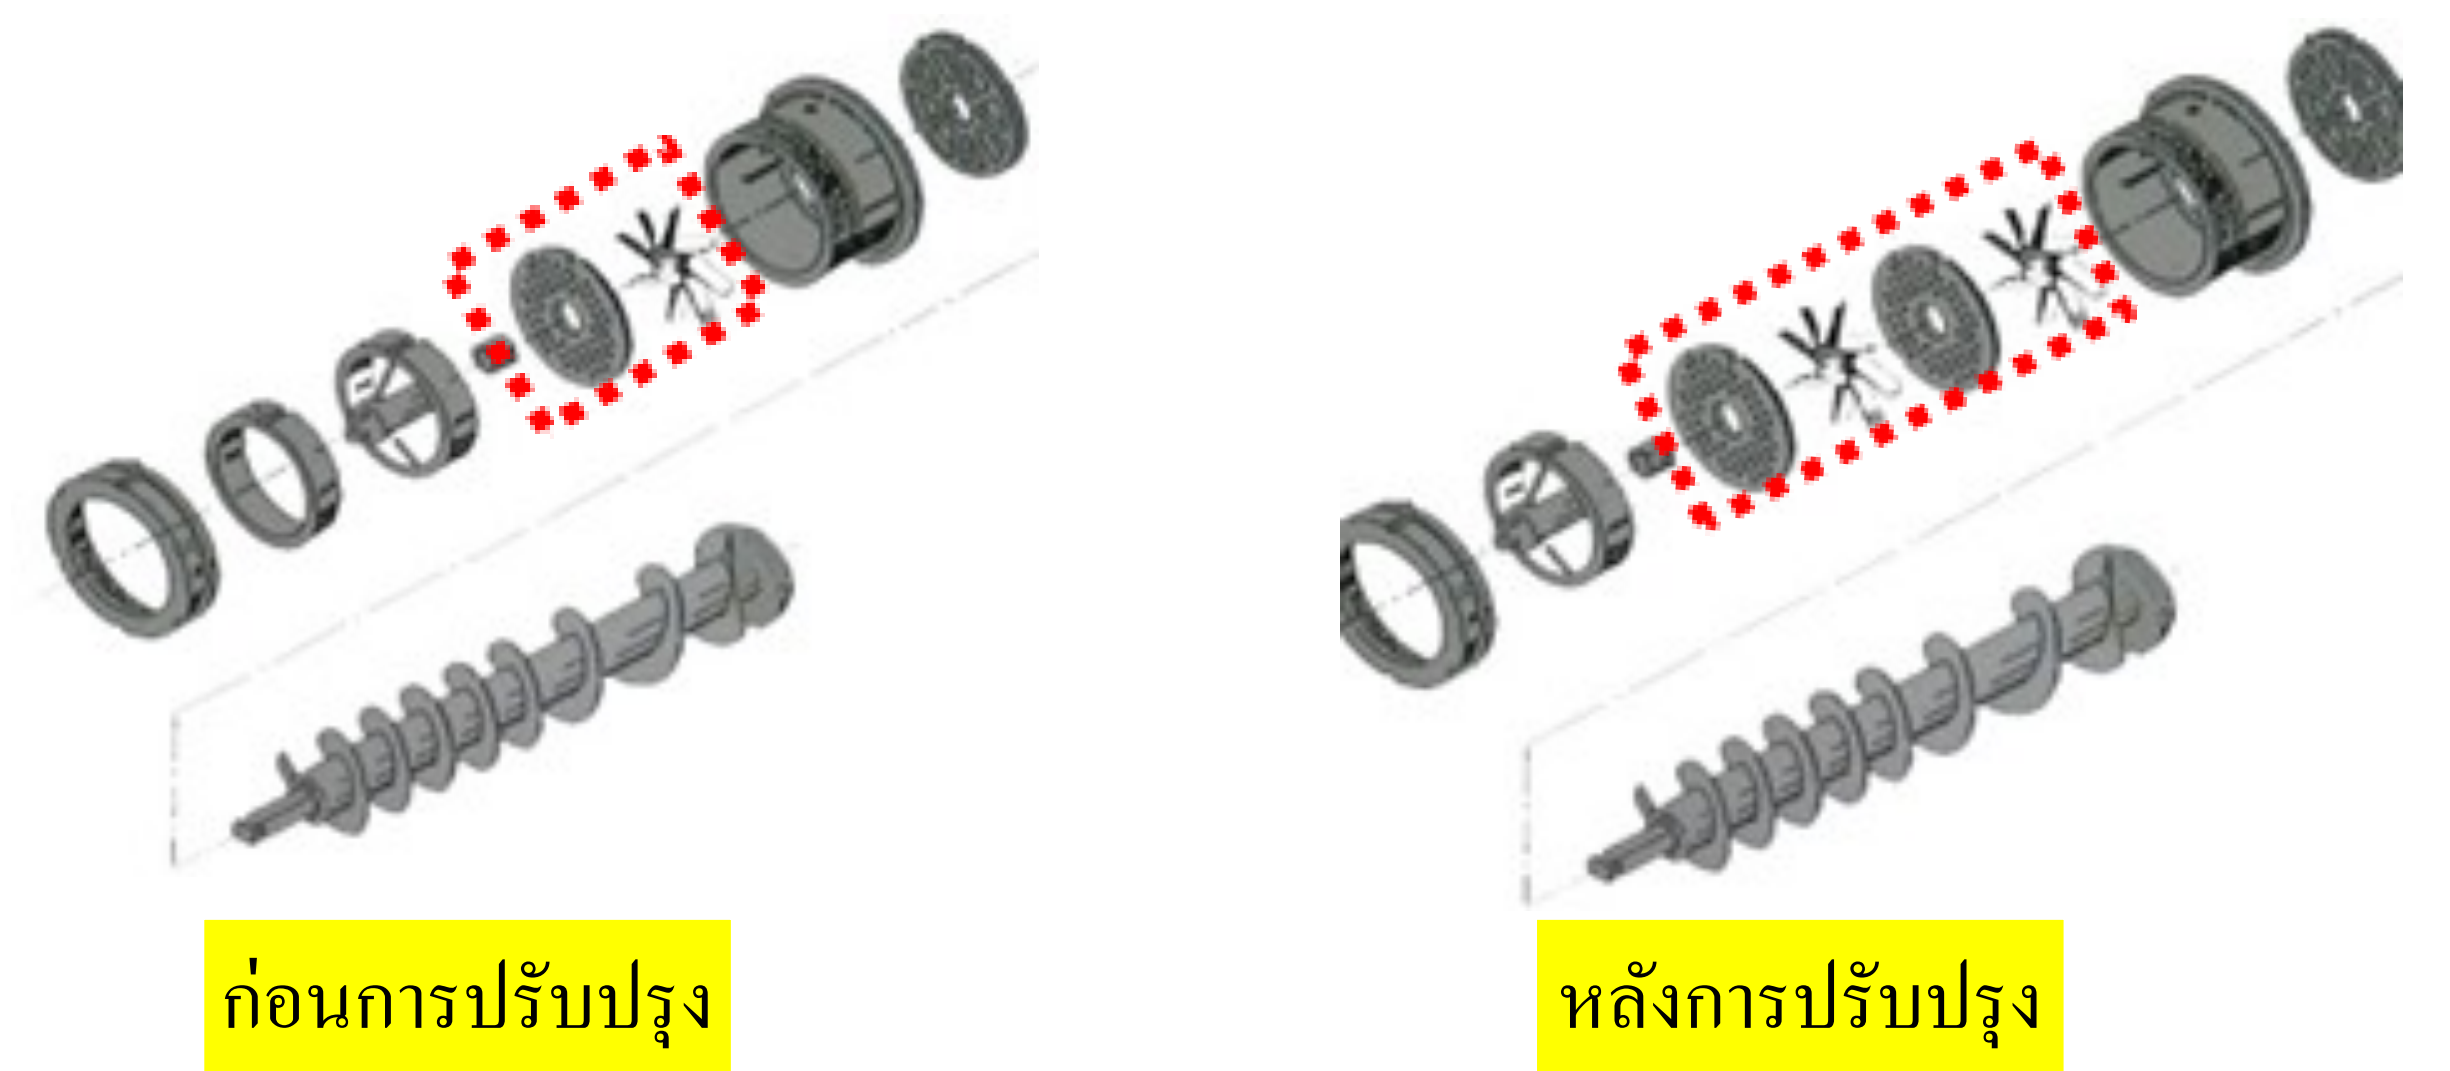
ตารางผลการทดลองและการพิสูจน์สาเหตุของปัญหานี้เป็นรู

การทดลอง		%ของเสียหน้าเป็นรูเฉลี่ย ± SD	%เส้นฟังกัดต่อ กิโลกรัมเฉลี่ย ± SD
1. เรื่องเนื้อหมูนุ่มเกินไปของฟังกัดมาก	1) ตัวควบคุมดูแล	5.36% ± 0.005	
	2) มีการคัดเส้นฟังกัดออก	0.56% ± 0.004	
	3) มีการนับจำนวนเส้นฟังกัด	4.86% ± 0.012	
2. เรื่อง Shutter สำหรับการตัดจีบเสื่อมคุณภาพ	1) Shutter เก่า	3.47% ± 0.008	
	2) Shutter ใหม่	3.30% ± 0.011	
3. เรื่องใบมีดของเครื่องบดลดขนาดขึ้นหมูกัดการเสื่อมคุณภาพ	1) ใบมีดเก่า	-	34 ± 4.04
	2) ใบมีดใหม่	-	25 ± 4.16
4. เรื่องชิ้นหมูในไส้มีขนาดใหญ่ทำให้ Shutter ตัดจีบเจอชิ้นหมู	1) ซาลาเปาสินค้า A (หมู 13 mm.)	4.23% ± 0.012	
	2) ซาลาเปาสินค้า A (หมู 8 mm.)	3.06% ± 0.003	
5. เรื่องการประกอบเครื่องบดลดขนาดไม่เหมาะสมกับการบดเนื้อหมู	1) การประกอบเครื่องแบบเก่า	3.97 ± 0.23	23 ± 4.23
	2) การประกอบเครื่องแบบใหม่	1.16 ± 0.57	8 ± 2.76
